# T Ü R K İ Y E P Ü L Ü M Ü R

27 O C A K 2003

# B Ö L G E D E G Ö Z L E N E N Y A P I S A L H A S A R L A R

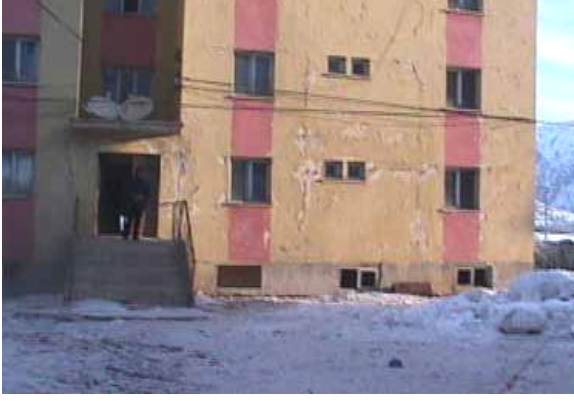
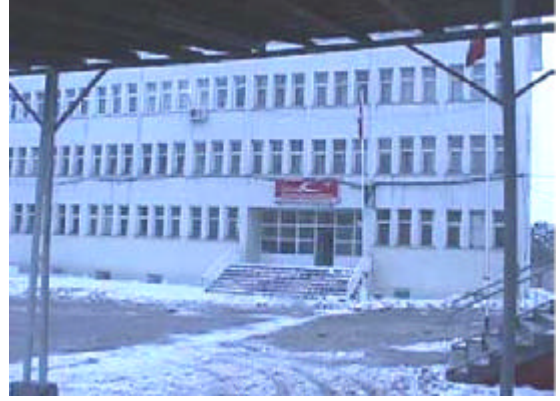
Valilik binasi -ilçe merkezindeki en hasarlı bina-  
(Yetersiz detaylar ve çok düşük beton kalitesi !)

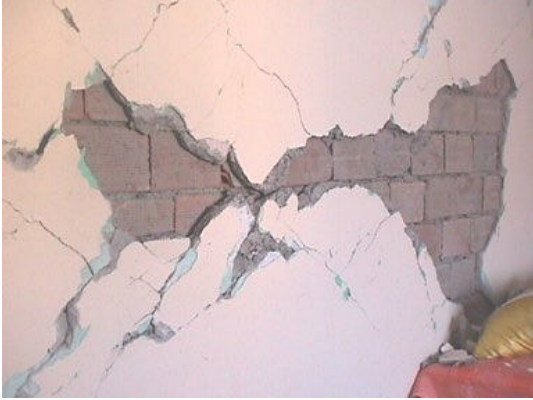
Bosluklu tuğla ile yapılmış klasik bir  
ara duvarda kayma çatlakları

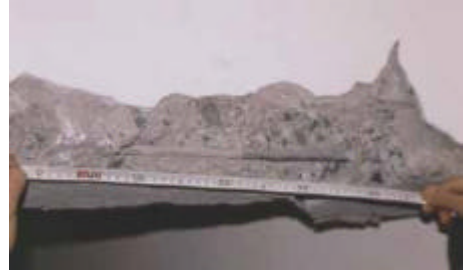
Etriye sıklığı yeterli olmayan kiris

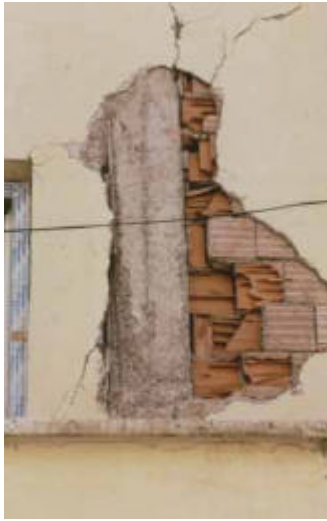
Çerçeve duvar ayrışması ve kolon hasarı

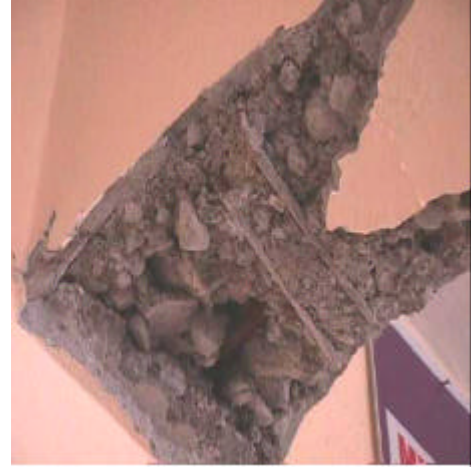
Her bakımdan hatalı bir kiris detayı !

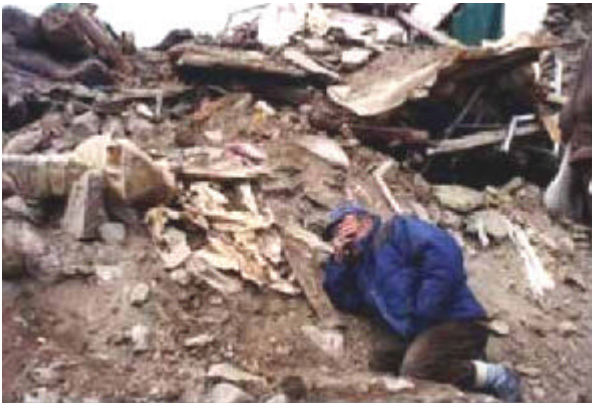
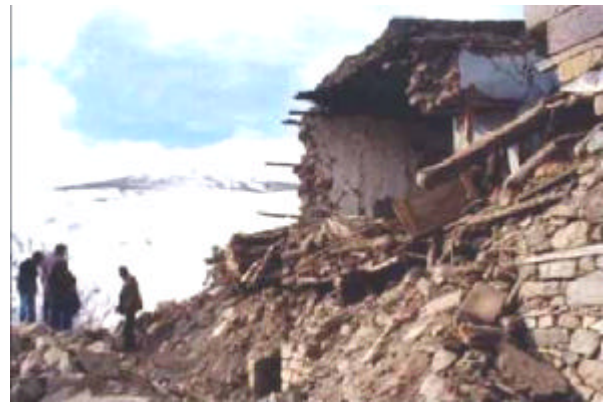
Çökmüş çamur harçlı tas/kerpiç yigma yapılara (himis) örnekler
