T Ü R K İ Y E

B İ N G Ö L

1 M A Y I S 2 0 0 3

B Ö L G E D E G Ö Z L E N E N Y A P I S A L H A S A R L A R

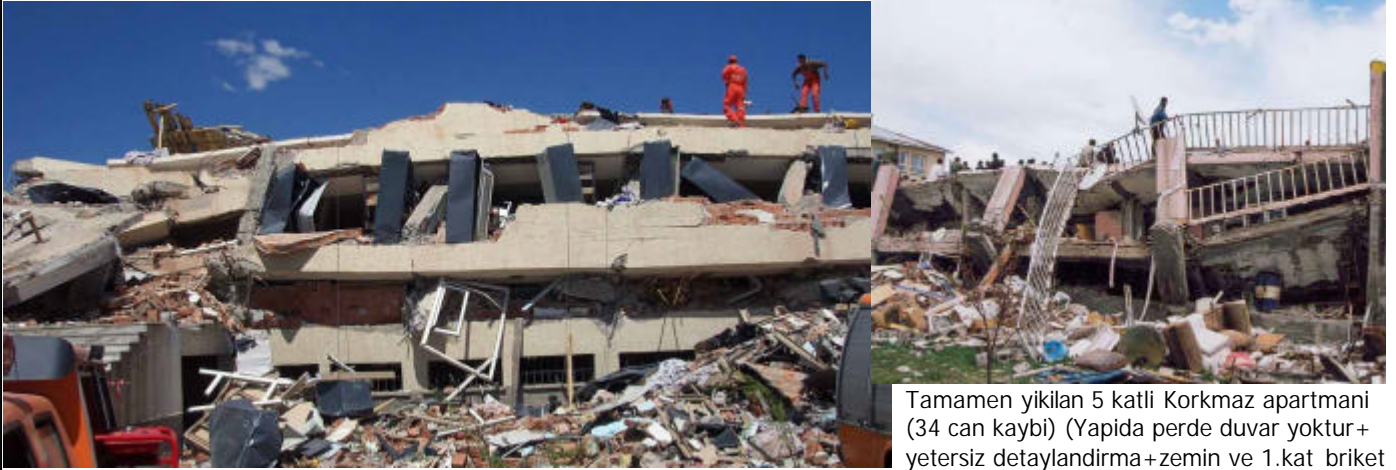
Çökmüş Çeltiksuyu Yatılı Bölge Okulu Yatakhane (83 can kaybı)

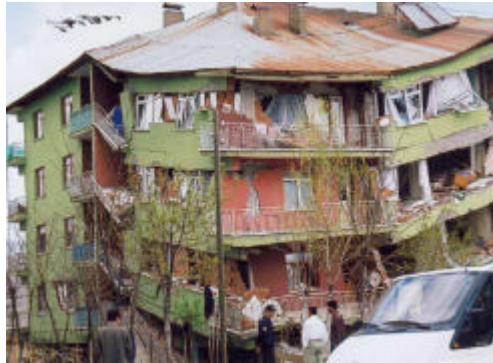
Zemin kat kolonları çökmüş Arif Gelin apartmanı

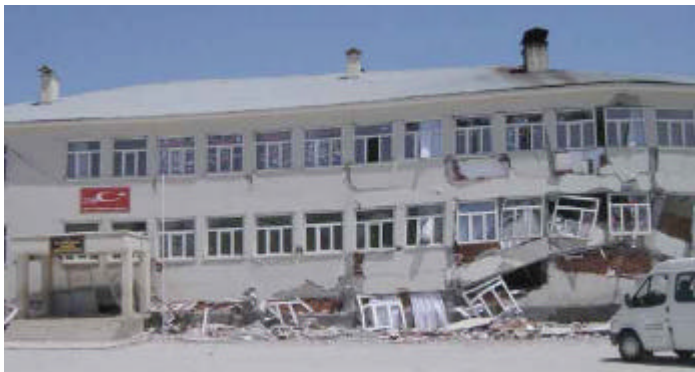
Kaleönü İlköğretim okulunda (zemin+2 kat) zemin kat çökmüştür. (zemin kat diğer katlardan 1 m daha yüksek+yetersiz beton dayanımı +kolondan kolona pencere boşlukları+fazla pencere sayısı nedenleri ile yetersiz düktilite sözkonusu)
